# KARTA REJESTRACYJNA OSUWISKA

1 4 - 1 9 - 0 3 2 - 0 1 2 2 9 7

1. Miejscowość: Więclawice	2. Gmina: Brudzeń Duży gm. wiejska	3. Powiat: płocki	4. Województwo: mazowieckie
5. Mapa topograficzna:	6. Arkusz SMGP 1:50 000:	7. Współrzędne geograficzne: 19° 24' 43.0" E    52° 37' 43.0" N	
8. Kraina geograficzna: Kotlina Płocka		9. Jednostka tektoniczna: Niecka brzeźna	10. Zlewnia: Wisła
11. Inne dane lokalizacyjne:

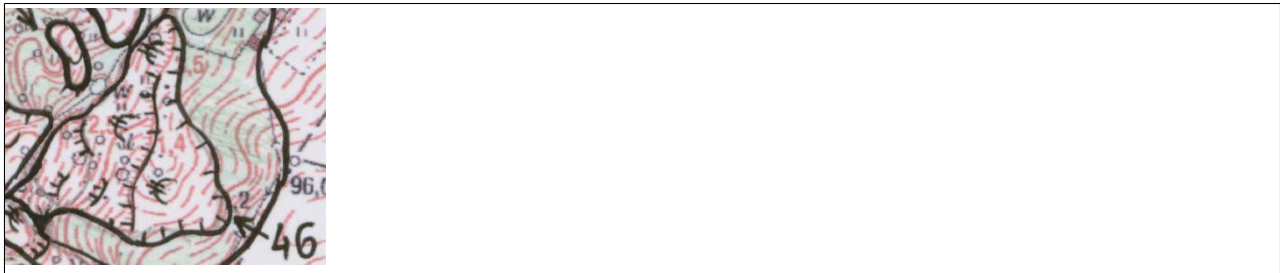
**15. Przekrój geologiczny osuwiska:**

1. Rodzaj utworów: iły	2. Wiek utworów: plejstocen	3. Zaleganie warstw: - / - / poziome
iły	plejstocen	- / - / poziome
iły	plejstocen	
4. Tektonika: inne (w tym: brak uwarunkowań tektonicznych)

gliny i/lub ily  
gliny z rumoszem

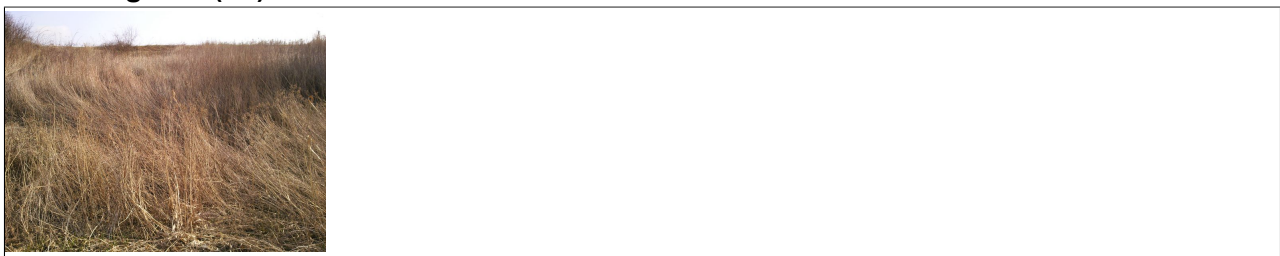
**16. Fotografia (-ie) osuwiska:**

1. Sytuacja geomorfologiczna: stok środkowy	2. Układ geologiczny: asekwentne		
3. Rodzaj materiału: osuwisko gruntowe (ziemne)	4. Rodzaj ruchu: zsuw	5. Stopień aktywności: aktywne ciągle	
6. Krótki opis słowny: Z rozmowy z mieszkańcami: osiadanie i spękania w domu. Zejście osuwiska nastąpiło w latach 1990-2000, budynek 5 m od skarpy. Osuwisko czynne. Mężczyzna zaorywał część osuwiska (co spowodowało ponowne uaktywnienie kolumn w postaci spelzwywania i spływu). Występuje spelzwywanie.

1. Data powstania:		
2. Rozwój osuwiska w czasie: Osiadanie i spękania w domu. Zejście osuwiska nastąpiło w latach 1990-2000, budynek 5 m od skarpy.	3. Przyczyna ruchu osuwiskowego:
