KARTA REJESTRACYJNA OSUWISKA

1 4 - 1 9 - 0 3 2 - 0 1 2 6 8 0

1. Miejscowość: Bądkowo Kościelne	2. Gmina: Brudzeń Duży gm. wiejska	3. Powiat: płocki	4. Województwo: mazowieckie
5. Mapa topograficzna:	6. Arkusz SMGP 1:50 000:	7. Współrzędne geograficzne: 19° 29'55.0" E 52° 40'29.0" N	
8. Kraina geograficzna: Pojezierze Dobrzyńskie		9. Jednostka tektoniczna: Niecka brzeźna	10. Zlewnia: Skrwa
11. Inne dane lokalizacyjne:

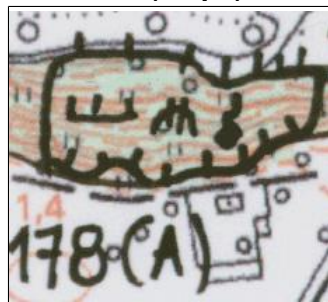
14. Szkic (mapa) osuwiska:

1. Sytuacja geomorfologiczna: stok cały	2. Układ geologiczny: asekwentne	
3. Rodzaj materiału: osuwisko gruntowe (ziemne)	4. Rodzaj ruchu: zsuw translacyjny	5. Stopień aktywności: aktywne ciągle
6. Krótki opis słowny: Osuwisko odmłodzone w tym roku (informacja od właściciela posesji i pól) wyraźne szczeliny i obrywy- w części wschodniej. Także skarpa przykorytowa.

11. Ocena możliwości wystąpienia dalszych ruchów osuwiskowych:
Bardzo możliwy dalszy rozwój osuwiska, które niszczy drogę gminną i zagraża budynkowi mieszkalnemu. W obrębie tego osuwiska widoczne świeże obrywy i szczeliny powstające wiosną 2010 r.
