# KARTA REJESTRACYJNA OSUWISKA

1 4 - 1 9 - 0 3 2 - 0 1 2 3 0 4

1. Miejscowość: Myśliborzyce	2. Gmina: Brudzeń Duży gm. wiejska	3. Powiat: płocki	4. Województwo: mazowieckie
5. Mapa topograficzna:	6. Arkusz SMGP 1:50 000:	7. Współrzędne geograficzne: 19° 25' 57.0" E    52° 37' 15.0" N	
8. Kraina geograficzna: Kotlina Płocka		9. Jednostka tektoniczna: Niecka brzeźna	10. Zlewnia: Wisła
11. Inne dane lokalizacyjne:

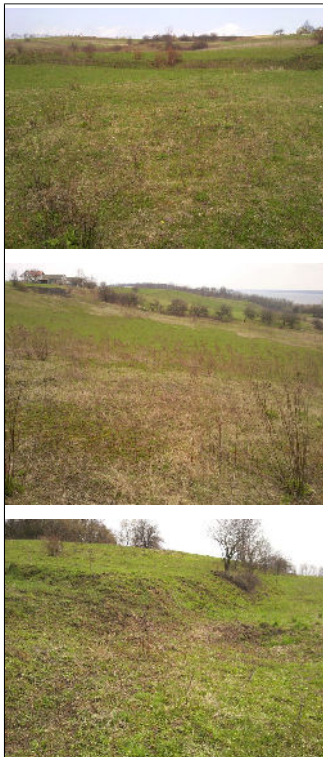
## 16. Fotografia (-ie) osuwiska:

1. Sytuacja geomorfologiczna: stok cały	2. Układ geologiczny: asekwentne		
3. Rodzaj materiału: osuwisko gruntowe (ziemne)	4. Rodzaj ruchu: zsuw	5. Stopień aktywności: aktywne okresowo	
6. Krótki opis słowny: Duże osuwisko z wyraźnym progiem wewnętrznym o kształtach wyraźnych jęzorów. Osuwisko stare, przekształcone rolniczo pod łąki. Budynek odsunięty od skarpy głównej o 10-15 m, pęka. Na skarpie możliwy dosypek materiału. Osuwisko okresowo aktywne.

1. Uprawy: nie stwierdzono	6. Uprawy: nie występują
2. Zabudowa: nie stwierdzono	7. Zabudowa: nie występują
3. Infrastruktura komunikacyjna: nie stwierdzono	8. Infrastruktura komunikacyjna: nie występują
4. Linie przesyłowe: nie stwierdzono	9. Linie przesyłowe: nie występują
5. Inne: nie stwierdzono	10. Inne: nie występują
11. Ocena możliwości wystąpienia dalszych ruchów osuwiskowych: Istnieją możliwości dalszego uaktywnienia się osuwiska w wyniku intensywnych opadów atmosferycznych (budynek stojący w odległości 10-15 m od skarpy głównej jest spękany i osiada).
