KARTA REJESTRACYJNA OSUWISKA

1 4 - 1 9 - 0 3 2 - 0 1 2 1 6 9

1. Miejscowość: Główina	2. Gmina: Brudzeń Duży gm. wiejska	3. Powiat: płocki	4. Województwo: mazowieckie
5. Mapa topograficzna:	6. Arkusz SMGP 1:50 000:	7. Współrzędne geograficzne: 19° 22' 55.0" E 52° 38' 25.0" N	
8. Kraina geograficzna: Kotlina Płocka		9. Jednostka tektoniczna: Niecka brzeźna	10. Zlewnia: Wisła
11. Inne dane lokalizacyjne:

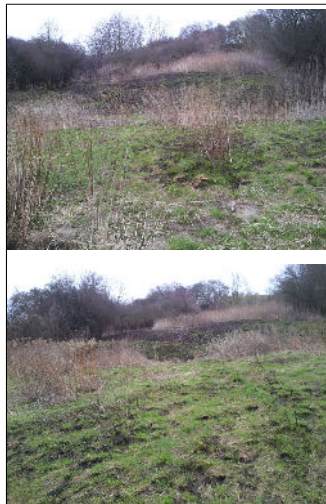
16. Fotografia (-ie) osuwiska:

1. Sytuacja geomorfologiczna: stok cały	2. Układ geologiczny: asekwentne		
3. Rodzaj materiału: osuwisko gruntowe (ziemne)	4. Rodzaj ruchu: zsuw	5. Stopień aktywności: aktywne okresowo	
6. Krótki opis słowny: Wyraźne osuwisko z wyraźnym jęzorem i skarpią wtórną. W środkowej części osuwisko rozmyte do linii erozyjnej. Osuwisko okresowo aktywne. Występuje spęływanie; także skarpią przykorytowa.
