KARTA REJESTRACYJNA OSUWISKA

1 4 - 1 9 - 0 3 2 - 0 1 2 1 7 1

1. Miejscowość: Główina	2. Gmina: Brudzeń Duży gm. wiejska	3. Powiat: płocki	4. Województwo: mazowieckie
5. Mapa topograficzna:	6. Arkusz SMGP 1:50 000:	7. Współrzędne geograficzne: 52° 38' 18.0" E 19° 22' 49.0" N	
8. Kraina geograficzna: Kotlina Płocka		9. Jednostka tektoniczna: Niecka brzeźna	10. Zlewnia: Wisła
11. Inne dane lokalizacyjne:

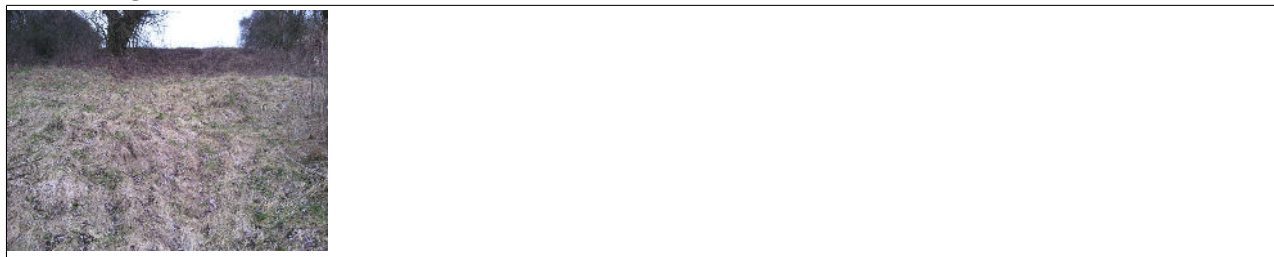
16. Fotografia (-ie) osuwiska:

1. Sytuacja geomorfologiczna: stok cały	2. Układ geologiczny: asekwentne		
3. Rodzaj materiału: osuwisko gruntowe (ziemne)	4. Rodzaj ruchu: zsuw	5. Stopień aktywności: nieaktywne	
6. Krótki opis słowny: Niewielkie osuwisko rozmyte potokiem. Koluwium- gliny piaszczyste z głazami. Występuje spelzwanie; także skarpa przykorytowa.
