# KARTA REJESTRACYJNA OSUWISKA

1 4 - 1 9 - 0 3 2 - 0 1 2 2 9 8

1. Miejscowość: Więclawice	2. Gmina: Brudzeń Duży gm. wiejska	3. Powiat: płocki	4. Województwo: mazowieckie
5. Mapa topograficzna:	6. Arkusz SMGP 1:50 000:	7. Współrzędne geograficzne: 19° 24' 40.0" E    52° 37' 38.0" N	
8. Kraina geograficzna: Kotlina Płocka		9. Jednostka tektoniczna: Niecka brzeźna	10. Zlewnia: Wisła
11. Inne dane lokalizacyjne:

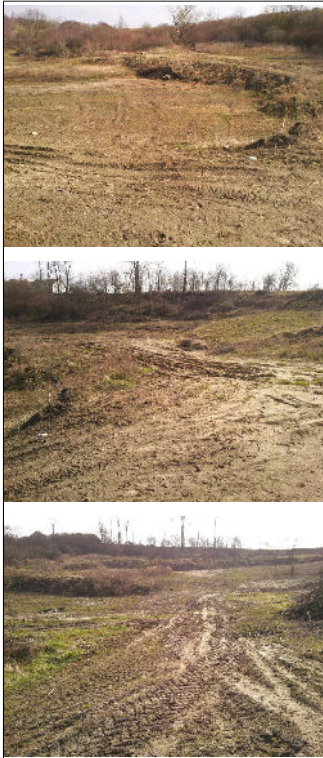
## 16. Fotografia (-ie) osuwiska:

1. Sytuacja geomorfologiczna: stok cały	2. Układ geologiczny: asekwentne		
3. Rodzaj materiału: osuwisko gruntowe (ziemne)	4. Rodzaj ruchu: zsuw	5. Stopień aktywności: aktywne okresowo	
6. Krótki opis słowny: Powierzchnia osuwiska silnie przemodelowana i częściowo zrównana antropogenicznie. Prace wyrównujące prowadzone od 2 lat spowodowały uaktywnienie osuwiska. Osuwisko okresowo aktywne. Występuje spelzwanie.
