KARTA REJESTRACYJNA OSUWISKA

1 4 - 1 9 - 0 3 2 - 0 1 2 6 8 0

1. Miejscowość: Bądkowo Kościelne	2. Gmina: Brudzeń Duży gm. wiejska	3. Powiat: płocki	4. Województwo: mazowieckie
5. Mapa topograficzna:	6. Arkusz SMGP 1:50 000:	7. Współrzędne geograficzne: 19° 29'55.0" E 52° 40'29.0" N	
8. Kraina geograficzna: Pojezierze Dobrzyńskie	9. Jednostka tektoniczna: Niecka brzeźna		10. Zlewnia: Skrwa
11. Inne dane lokalizacyjne:

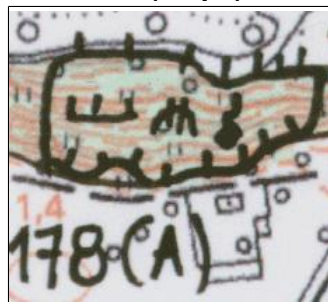
14. Szkic (mapa) osuwiska:

1. Sytuacja geomorfologiczna: stok cały	2. Układ geologiczny: asekwentne		
3. Rodzaj materiału: osuwisko gruntowe (ziemne)	4. Rodzaj ruchu: zsuw translacyjny	5. Stopień aktywności: aktywne ciągle	
6. Krótki opis słowny: Osuwisko odmłodzone w tym roku (informacja od właściciela posesji i pól) wyraźne szczeliny i obrywy- w części wschodniej. Także skarpa przykorytowa.

11. Ocena możliwości wystąpienia dalszych ruchów osuwiskowych:
Bardzo możliwy dalszy rozwój osuwiska, które niszczy drogę gminną i zagraża budynkowi mieszkalnemu. W obrębie tego osuwiska widoczne świeże obrywy i szczeliny powstające wiosną 2010 r.
